Análise das manifestações patológicas em pavimentos flexíveis nas faixas preferenciais de ônibus na avenida Teotônio segurado, Palmas –TO

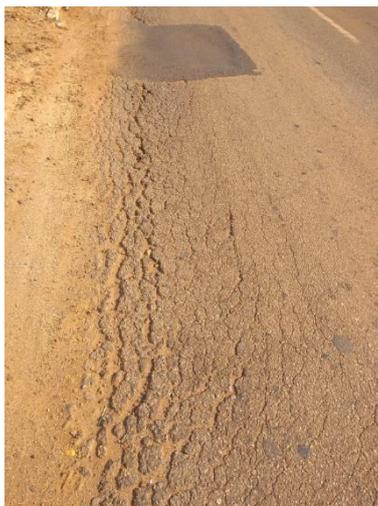
Nos trechos em estudo foram observadas trincas: longitudinais; transversais; em bloco e “couro-de-jacaré” (Figura 8). Baseado nas literaturas [10], [13], [14],[15], [16] e [17], aplicando a essa situação, têm-se como principais motivos para os defeitos, respectivamente: ligação inadequada entre as camadas do pavimento; contração devida a alta temperatura da região, além da contração da capa asfáltica devido a alta temperatura, deve se considerar as deformações repetidas pelo tráfego intenso e espessura insuficiente do revestimento.

Figura 8 -Trincas couro de jacaré

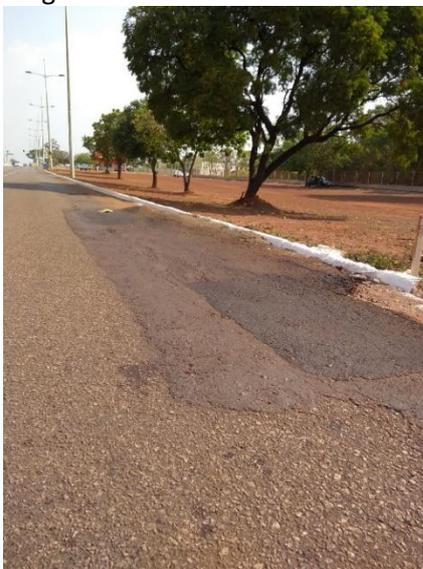
Panela preenchida com uma ou mais camadas de pavimentação, removida e substituída após a construção inicial. Assim como a avaliação do nível de qualidade em que se encontra o pavimento, a forma de execução depende igualmente do tipo de defeito apresentado. Observou-se tal patologia em diversos trechos da Avenida Teotônio Segurado. Aponta-se como possível causa dessa deterioração, incidente nos trechos em estudo, o escorregamento da mistura asfáltica após a má-execução dos remendos e erros de dosagem da mistura asfáltica, agravada pelo aumento da temperatura e excesso de carga, conforme se visualiza na Figura 9.

Figura 9 - Remendo com escorregamento da mistura asfáltica.

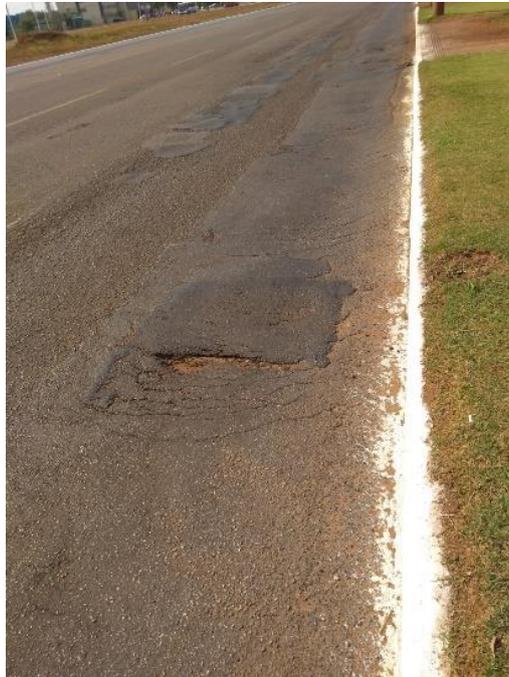
Figura 10 – Painha Profunda

Na figura acima, viemos a observar que o defeito no pavimento seja apenas no revestimento, enquanto na Figura 11 se nota defeito estrutural da camada abaixo, levando em conta que a patologia era profunda ao ponto de ver a base do pavimento.

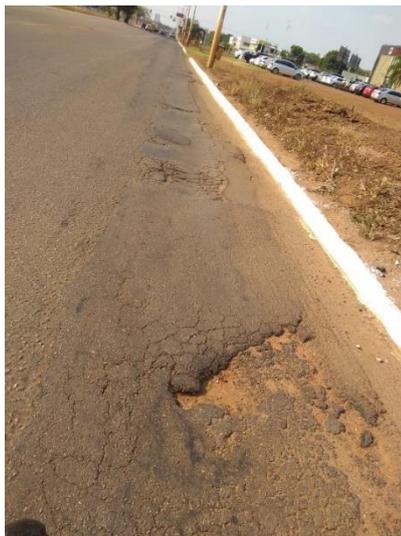
Figura 11 -Painha Profunda

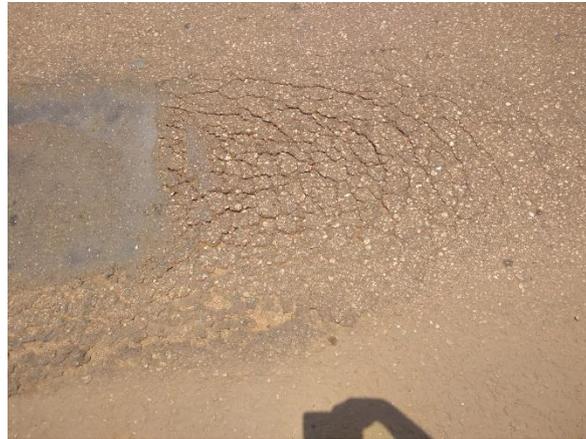
Em alguns trechos verificou-se que as panelas, conforme Figura 12, surgem num primeiro estágio no revestimento apresentando dimensões variadas. Começa com trincas por fadiga passando para uma degradação maior na superfície do pavimento. Talvez causada pela má adesividade entre o revestimento e a camada abaixo dele.

Figura 12 – Painela com trincas.

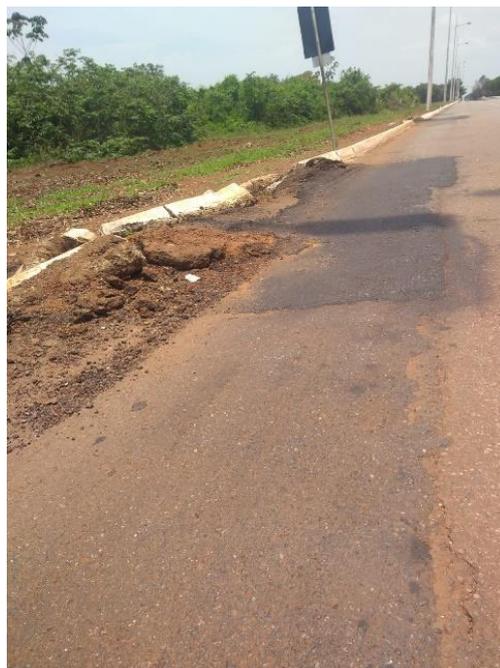
Levando em conta as patologias relativas aos defeitos de superfície, baseando-se nas referências [20], [11],[12] e [15], encontraram-se afundamentos de trilhas de rodas, envelhecimento de misturas asfálticas, soltamento de agregado da mistura, escorregamento do revestimento. Notou-se que as patologias como desprendimento de agregado da mistura, conforme Figura 13, trilhas de roda e escorregamento do revestimento (Figura 14), se concentram em determinados trechos, enquanto o envelhecimento da mistura se encontra por todo o trecho onde não se realizou a operação tapa-buraco.

Figura 14 -Escorregamento de revestimento

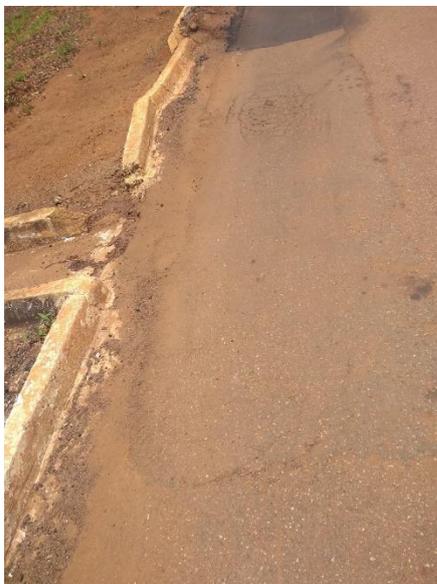
Patologias devido à falta de drenagem superficial, conforme Figura 15, também são comuns na região. Afundamento do revestimento atrapalhando a drenagem da avenida, observado na Figura 15, em relação ao nível do revestimento foi igualmente encontrado. Os afundamentos de revestimento, exposto na Figura 14, apresentam além da depressão na região das trilhas de rodas um sollevamento lateral, que é causado pela ruptura das camadas do pavimento em decorrência da ação do tráfego.

Figura 15 – Desnível da canaleta
