**FACULDADE PRESIDENTE ANTONIO CARLOS – FAPAC
INSTITUTO TOCANTINENSE PRESIDENTE ANTONIO CARLOS PORTO LTDA
ENGENHARIA CIVIL**

**ANÁLISE TERMOESTRUTURAL DA CATEDRAL NOSSA SENHORA DAS
MERCÊS**

Projeto de pesquisa submetido ao curso de Engenharia Civil da FAPAC/ITPAC PORTO NACIONAL como requisito parcial para obtenção do Grau de Bacharel em Engenharia Civil.

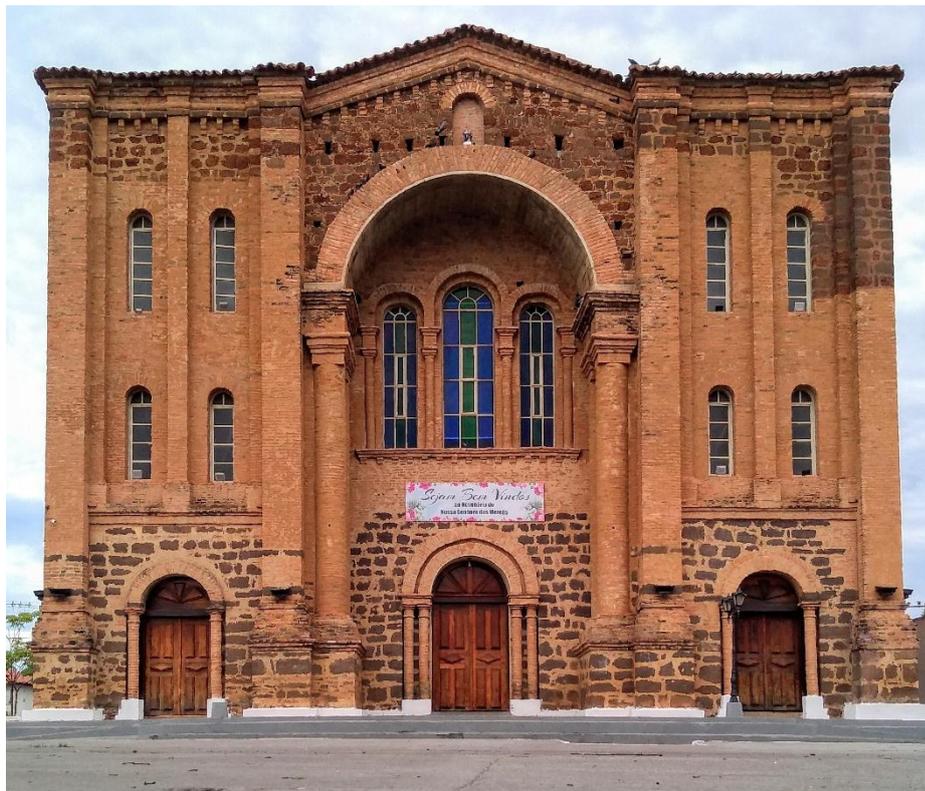
Figura 1 - Catedral Nossa Senhora das Mercês

Localizada em Porto Nacional no Tocantins, a Catedral Nossa Senhora das Mercês é um monumento histórico, constituída por um sistema misto de pedra e adobe, englobando um estilo românico de Toulouse na França (IPHAN, 2018). A Figura 1 apresenta uma imagem frontal da Catedral.

Na construção da catedral foram utilizados pedras e tijolos de adobe assentados com argamassa de cinza, areia e água. Foi utilizado arenito na base da estrutura, e rocha sedimentar que apresenta uma boa resistência à compressão. Empregando técnicas de construção do período colonial na parte superior da estrutura, foi usado tijolos de barro de alta resistência e pedra canga. A fundação possui mais de dois metros de profundidade, os pilares internos são integrados de pedras emparelhadas obtendo uma maior rigidez. As construções em adobe não necessitavam de revestimento, dessa forma, a fachada da igreja conservava um estilo romântico (MANDUCA, 2007; OLIVEIRA, 1997).

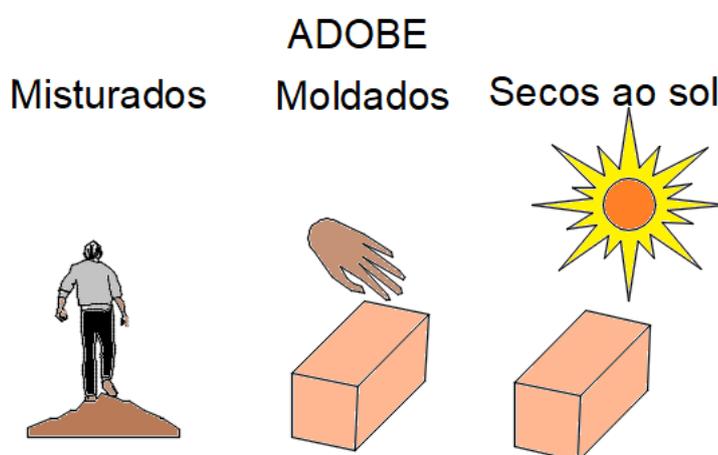
preparo do solo que obtém as características necessárias; utilização de moldes de madeiras para homogeneizar a mistura (terra, água e adições) a mesma deve apresentar a plasticidade adequada; moldagem dos blocos nos moldes de madeiras ocos; despejo da mistura de modo que a mesma esteja compacta; nivelamento da superfície, os blocos são moldados e secos ao sol (VARUM *et al.*, 2005). A figura 2 ilustra o processo de fabricação dos blocos de adobe.

Figura 2- Ilustração do processo de fabricação

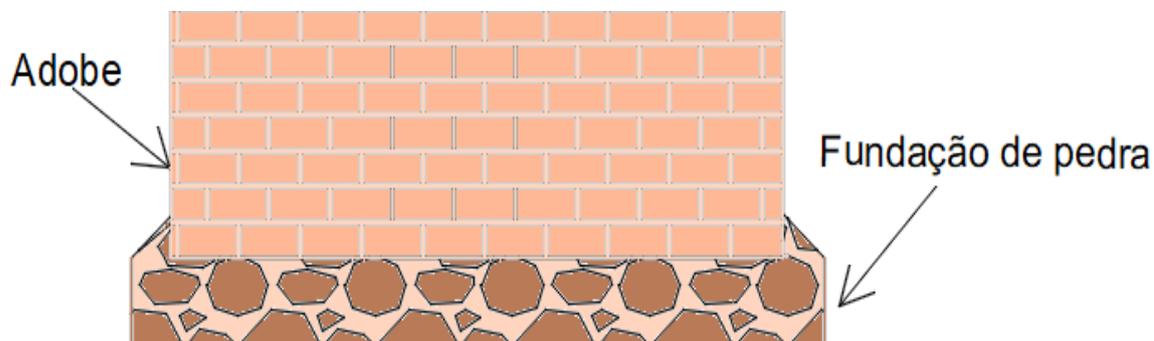
A figura 3 exemplifica estrutura feita de adobe composta por fundação de pedra.

Figura 3 - Representação da fundação de pedra em estruturas de adobe

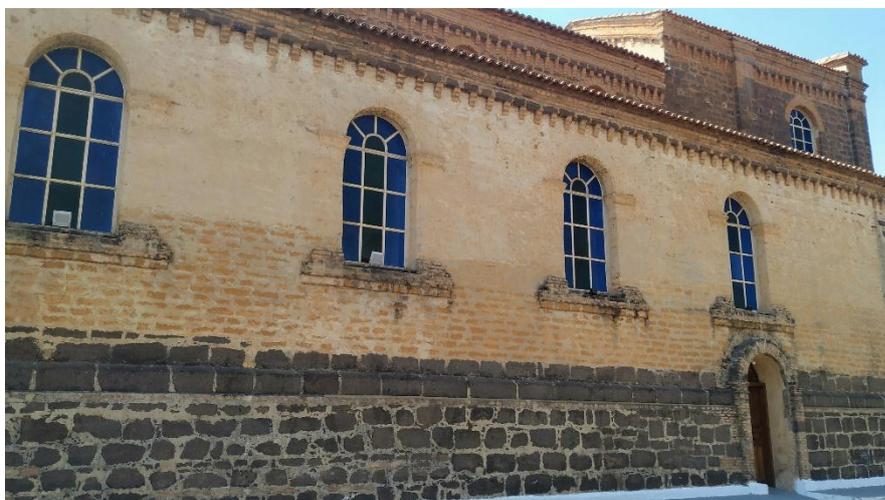
A figura 4 retrata a vista leste de projeto da Catedral obtendo uma base feita de pedra.

Figura 4 - Vista direita da Catedral Nossa Senhora das Mercês

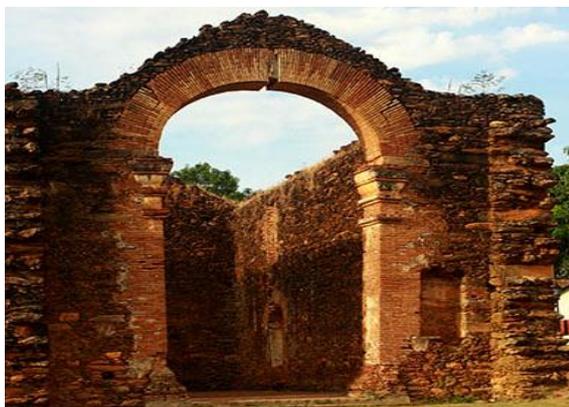
A figura 5 apresenta a Igreja Nossa Senhora do Rosário da cidade de Natividade no Tocantins constituída de pedra e adobe, na qual exemplifica uma construção de adobe em arco.

Figura 5- Igreja Nossa Senhora do Rosário no Tocantins

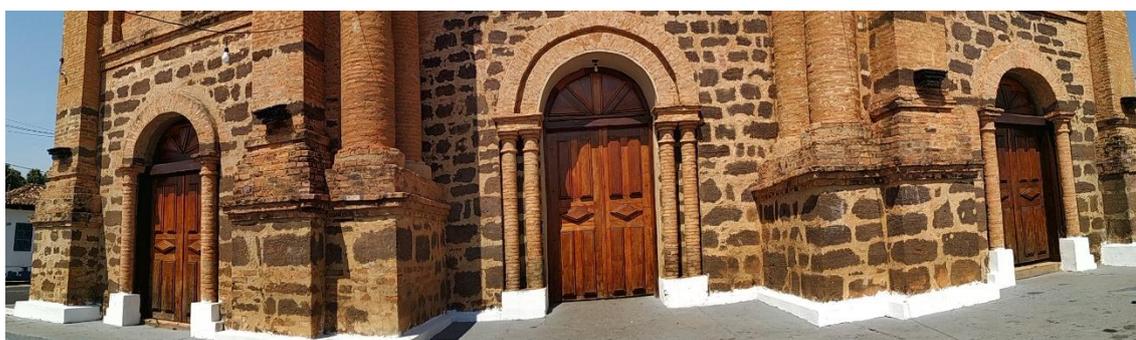
Azevedo (2010) diz que, as construções de pedras ainda são numerosas, especialmente nas zonas rurais e nos centros de cidades históricas como em Porto Nacional no Tocantins. Outrora, a pedra era vista como um material de categoria superior aos outros materiais de construção, isso, por causa das suas características, então, era utilizada nas construções mais ricas e representativas, como por exemplo, os monumentos ou habitações da população que obtinham um maior capital econômico. A figura 6 demonstra parte da Catedral Nossa Senhora das Mercês composta por pedra.

Figura 6 - Pedra na estrutura da Catedral

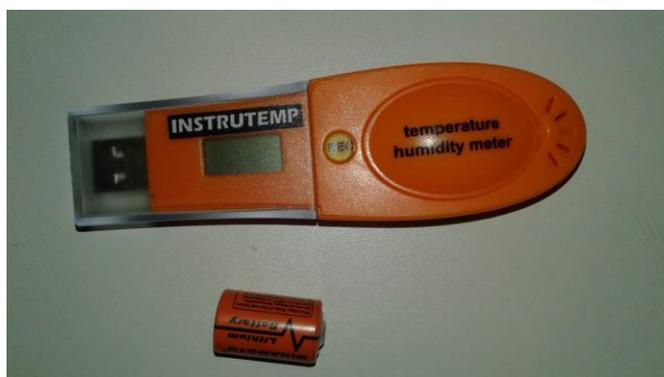
Para analisar o efeito que a temperatura e a umidade externa provocam sobre o adobe, são utilizados alguns equipamentos, como exemplo, o termo-higrômetros datalogger. Este equipamento é um coletor eletrônico de dados de temperatura e umidade relativa do ar, ele colhe dados conforme o intervalo de tempo escolhido pelo

observador, onde o mesmo pode ser programado para armazenar informações automaticamente (COLLISCHONN; FERREIRA, 2015). A figura 7 apresenta o equipamento Termo-higrômetro modelo HT4010.

Figura 7 – Termo-higrômetro modelo HT4010

O termo-higrômetro é um equipamento utilizado para medições de temperatura tanto internas como externas, porém, apresenta outras características como ponto de orvalho (DP), umidade e pressão atmosférica; memória para 12700 registros (datalogger) armazenando os valores das temperaturas e conexão USB. É um equipamento durável e de fácil manuseio.

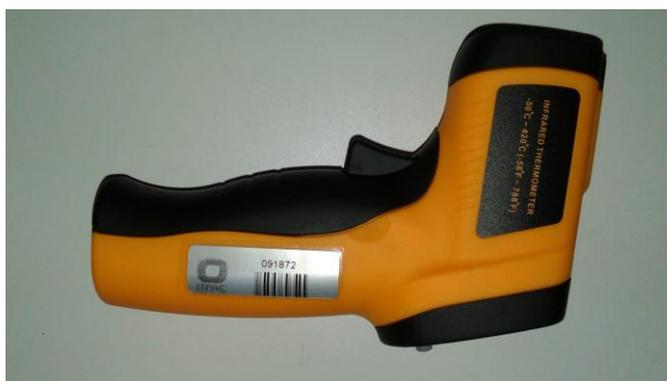
Tonelli (2009) assegura que, o termômetro que possui a unidade infravermelha é sensibilizado pela energia lançada, reproduzida e conduzida, que for destacada no detector. O circuito eletrônico modifica a energia recebida em leitura que é indicada no visor do termômetro. Na utilização do equipamento, não há necessidade de contato com o mesmo. A figura 8 apresenta o equipamento Termômetro Infravermelho.

Figura 8 - Termômetro Infravermelho

O termômetro infravermelho é usado para medir a temperatura da superfície dos objetos, e possui como vantagem não obter contato físico com o objeto, dessa maneira facilita a medição da temperatura em objetos de difícil alcance, além disso, a leitura da temperatura pode ser observada instantaneamente, possui facilidade na medição sendo desprezados os erros de leituras. Outro fator, é que o mesmo equipamento pode ser utilizado em um objeto em movimento, ou em objetos de longa

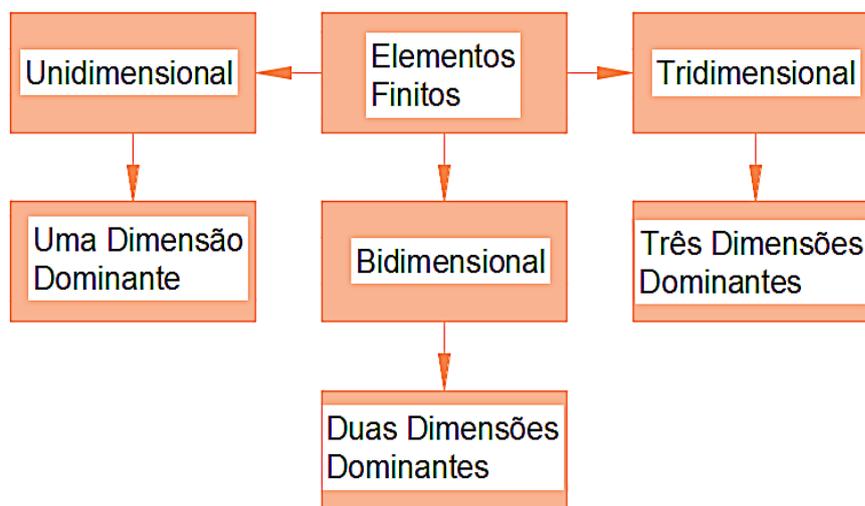
Soriano (2009) certifica que, existem três tipos de elementos finitos, uni, bi e tridimensionais. Os mesmos podem variar as formas, padrões, obtendo diferentes números de pontos nodais em suas laterais e faces, também se obtém variados números e graus de liberdade por ponto nodal. A figura 9 apresenta os tipos existentes de elementos finitos.

Figura 9 - Tipos de Elementos Finitos

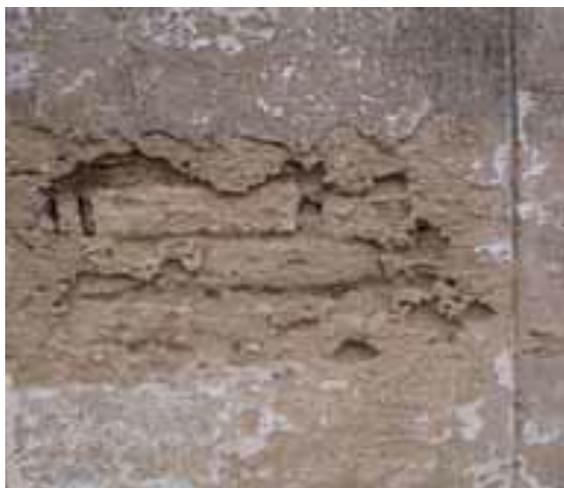
Figura 10 - Desgastes do revestimento e adobe

Segundo Varum *et al.* (2005), as construções feitas de adobe possuem algumas manifestações patológicas habituais, podendo citar algumas causas para o aparecimento de patologias na estrutura de adobe, como: Fissuras em estrutura de adobe e no seu revestimento; fissuras nos vãos de portas e janelas; fissuras na junção de paredes; esmagamento; deformações excessivas; empolamento e deslocamento; problemas com humidade, como manchas; degradação do adobe e do revestimento.

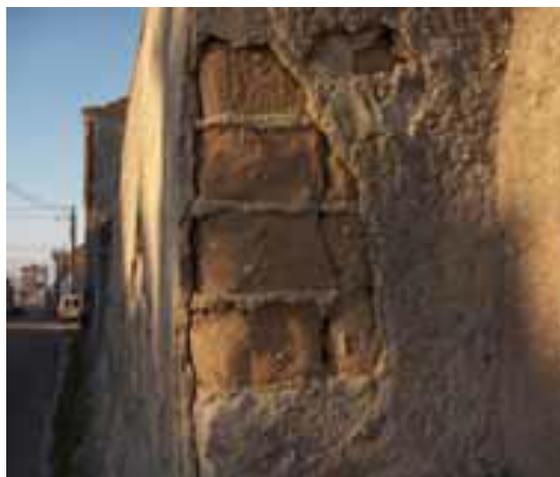
Figura 11 - Desplacamento

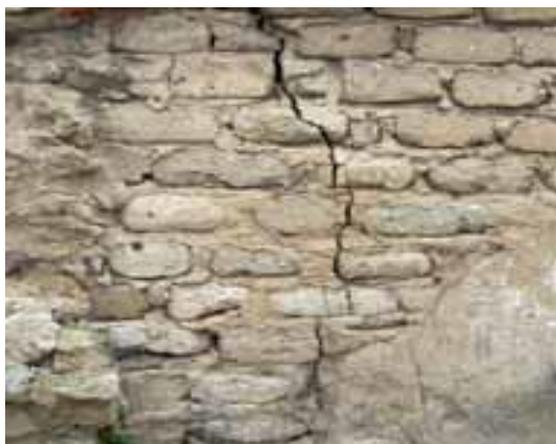
Figura 12 – Fissuras em estruturas de adobe

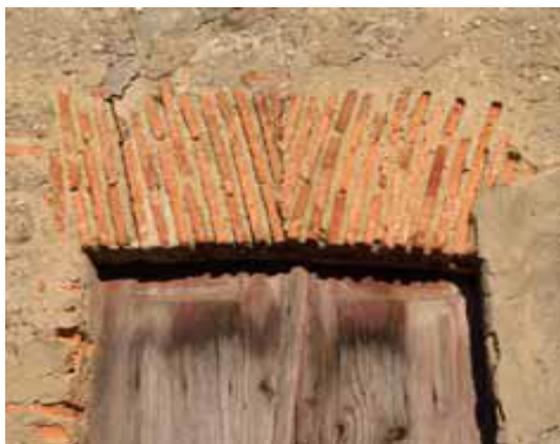
Figura 13 - Fissuras nos vãos de portas

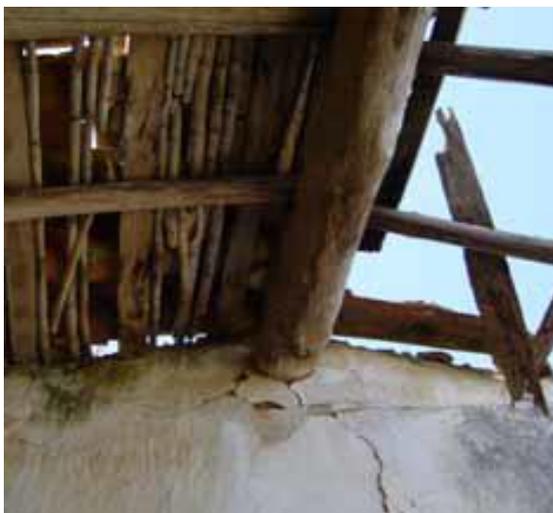
Em pontos em que existe concentração de cargas, pode ocorrer o esmagamento. Geralmente essa patologia aparece em pavimentos inferiores (PAVÃO, 2016). A figura 14 apresenta esmagamento em estruturas de adobe.

Figura 14- Esmagamento

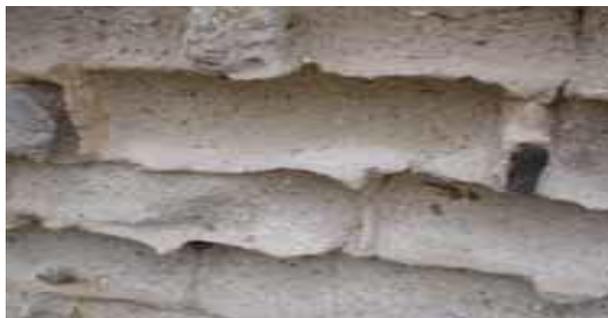
Para Pavão (2016), as ações climáticas como a água da chuva, que gera infiltração locomovendo pelos pontos mais fracos ou umidade ascendente provocam a desagregação na estrutura. A desagregação é uma patologia comum em rebocos de baixa resistência mecânica.

Figura 15 - Degradação provocada pelas ações climáticas

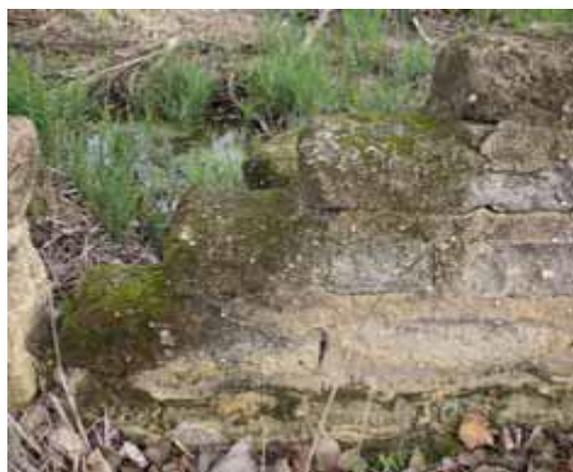
Pavão (2016) afirma que, a água libera sais que causam cristalização na superfície, geralmente possuindo uma cor branca ou bege, essa patologia é denominada de eflorescências. Quando a estrutura não possuir elementos impermeabilizantes causará manchas de umidade. As figuras 16 e 17 apresentam algumas das patologias citadas.

Figura 17 - Degradação provocada por líquenes

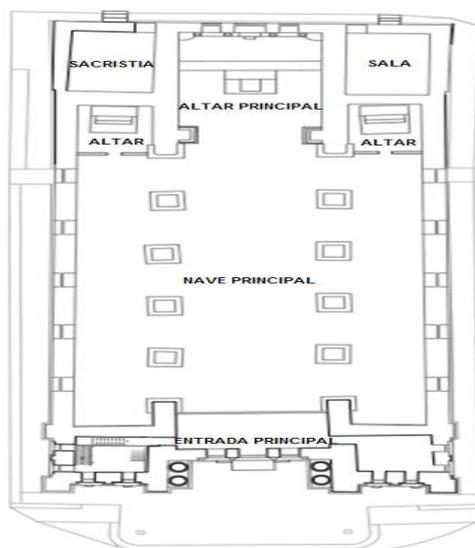
A igreja Catedral Nossa Senhora das Mercês é composta por adobe e pedra, possui uma área construída de aproximadamente 825,43m², e tem em sua estrutura o pavimento térreo e o superior. O pavimento térreo é formado pela entrada principal, a nave principal, um altar principal e dois secundários, também possui uma sacristia, e uma sala próxima ao altar principal como pode ser verificado na figura 19.

Figura 19 – Pavimento térreo da Catedral

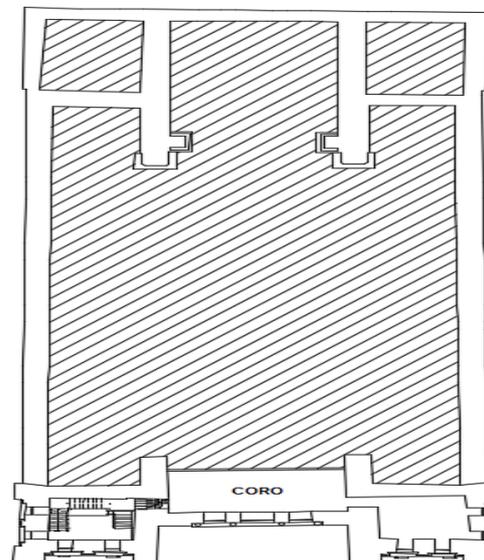
Para o pavimento superior, pode-se observar um coro que foi construído no nível das torres, sendo uma delas a do sino como apresentado na figura 20.

Figura 20 – Pavimento superior da Catedral

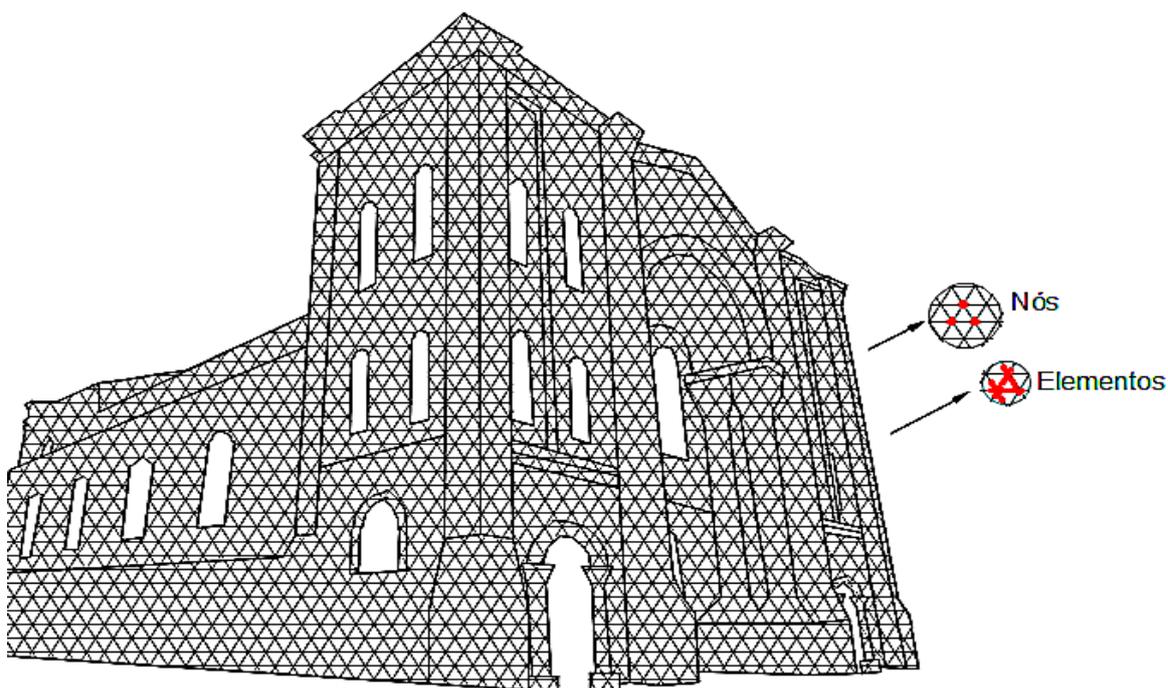
Para obter a análise termoestrutural da Catedral Nossa Senhora das Mercês, após a coleta de dados das temperaturas nos pontos determinados, será utilizado o método de elementos finitos bidimensional, o mesmo, permite identificar pontos de tensões, deformações e deslocamento, dividindo a estrutura em diversos nós como exemplifica na figura 21, sendo capaz de obter os deslocamentos por interpolação dos nós.

Figura 21 – Exemplo do MEF na estrutura
