**INSTITUTO TOCANTINENSE PRESIDENTE ANTÔNIO CARLOS
ENGENHARIA CIVIL**

**ANÁLISE DAS MANIFESTAÇÕES PATOLÓGICAS EM PAVIMENTOS FLEXÍVEIS
NAS FAIXAS PREFERENCIAIS DE ÔNIBUS NA AVENIDA TEOTÔNIO
SEGURADO, PALMAS – TO**

Projeto de Pesquisa submetido ao Curso de Engenharia Civil do Instituto Tocantinense Presidente Antônio Carlos – ITPAC Porto, como requisito parcial para obtenção do título de Bacharel em Engenharia Civil.

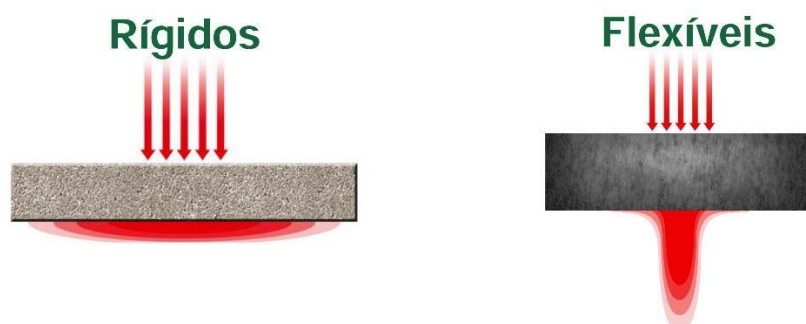
Figura 2 – Tensões nos pavimentos.

Os pavimentos em geral são divididos em flexíveis e rígidos. Os rígidos de concreto de cimento Portland, composto por placas de concreto que são capazes de resistir aos esforços de tração e apresenta uma deformação relativamente pequenas; e os pavimentos asfálticos que são construídos com várias camadas compactadas e revestido com material betuminoso, onde as camadas desse pavimento não trabalham à tração (BERNUCCI 2010).

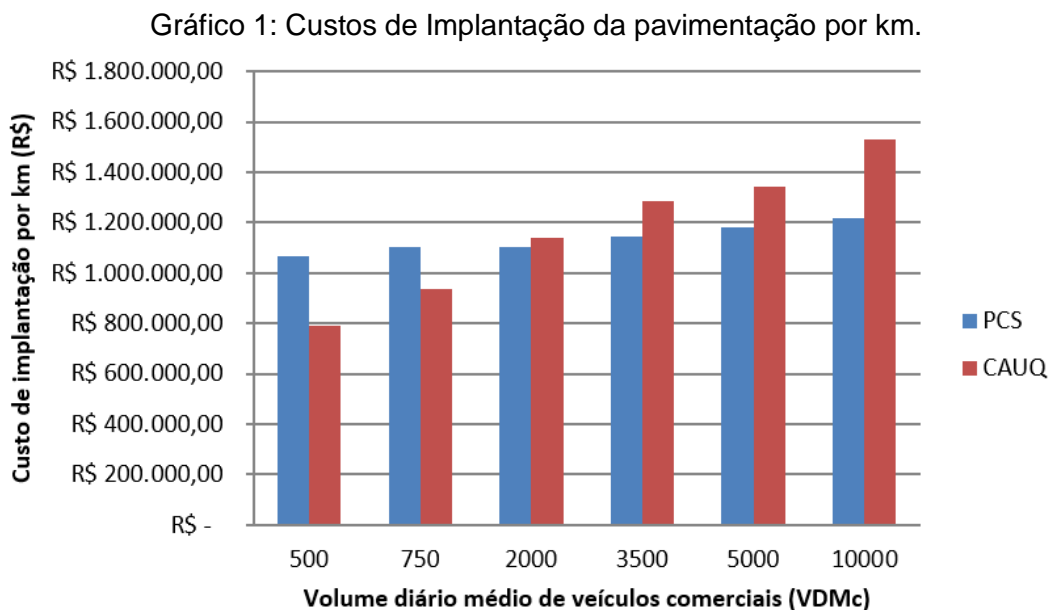
De acordo com o DNIT (2017), em sua planilha de custos médios gerenciais, para implantação de pavimento flexível em pista simples com faixa de 3,6 m e acostamento de 2,5 m com revestimento em CAUQ com 10 cm de espessura para pista e acostamento, é necessário o custo médio de R\$ 3.159.000,00 por quilômetro. Já para a implantação de pavimento rígido em pista simples com faixa de 3,6 m e acostamento de 2,5 m com revestimento em PCS com espessura de 18 cm para pista e 10 cm para o acostamento, é exigido o custo médio de R\$ 5.430.000,00 por quilômetro.

Tendo em conta os dados apresentados no gráfico 1 é possível perceber que nas situações em que o Volume diário médio de veículos comerciais é entre 500 e 750, o pavimento flexível nestas condições seria viável. Ao contrário, quando o VDMC é maior que 2000, o pavimento rígido tem a vantagem por requerer uma manutenção menor (MENDONÇA, 2018).
