**AVALIAÇÃO DA INTENSIDADE DE LUZ DE APARELHOS  
FOTOPOLIMERIZADORES UTILIZADOS NA CLÍNICA ODONTOLÓGICA ITPAC  
PORTO**

Projeto de Pesquisa submetido ao curso de Odontologia da FAPAC / ITPAC PORTO NACIONAL, como requisito parcial para obtenção do Grau de Bacharel em Odontologia.

### EVALUATION OF THE LIGHT INTENSITY OF PHOTOPOLIMERIZING APPLIANCES USED IN THE DENTAL CLINIC ITPAC PORTO

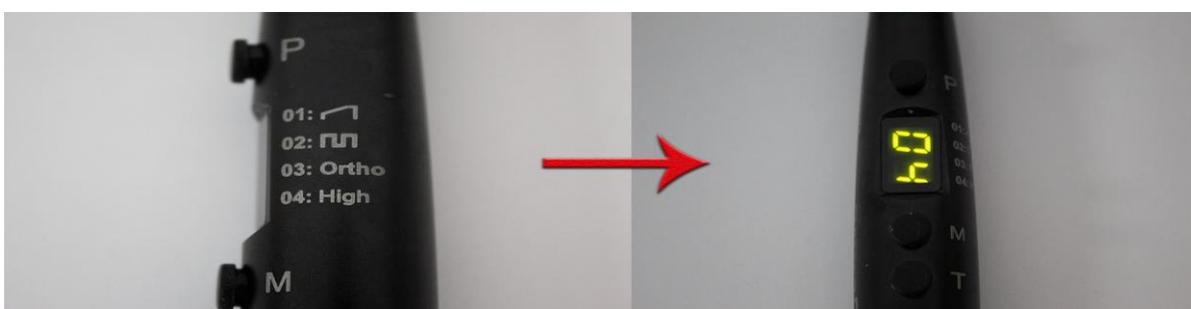
**Figura 1 – Seleção de Potência**

De acordo com a metodologia utilizada por Cantarin, Casalli e Rigo (2015), antes de iniciarmos a avaliação, o aparelho fotopolimerizador foi acionado durante um período de 01 minuto na maior potência (Figura 1), para garantir um registro mais seguro.

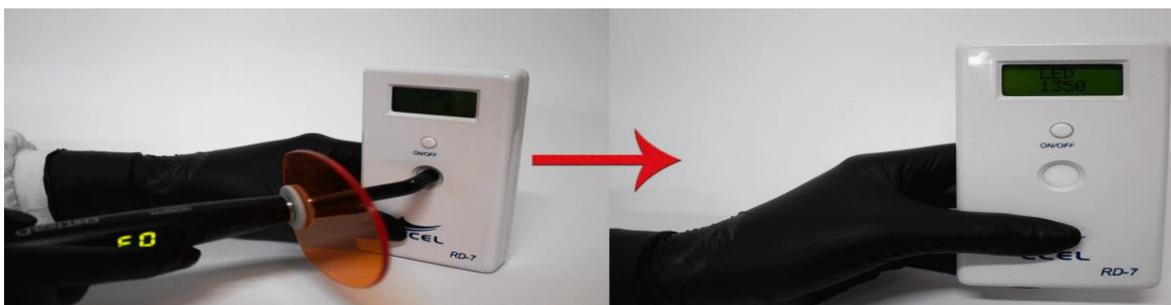
**Figura 2 – Aferição da potência do fotopolimerizador com radiômetro**

Após essa etapa foi posicionado a ponteira de luz do fotopolimerizador verticalmente sobre a parte fotossensível do radiômetro (Figura 2). Cada fotopolimerizador foi aferido três vezes, durante 20 segundos sob o radiômetro com um intervalo de 30 segundos entre cada aferição. Em seguida realizado uma média aritmética dos resultados obtidos, tendo assim o resultado da intensidade de luz do aparelho fotopolimerizador.

Deve-se realizar acompanhamento da integridade dos aparelhos fotopolimerizadores. Para isto, mede-se a irradiância com o radiômetro, aparelho este que usa diferentes escalas de medida Para isso utilizamos o radiômetro RD-7 Ecel que opera numa faixa de Sensibilidade: 400-500 nm, leitura de saída em mW/cm<sup>2</sup>, precisão de leitura +/- 5% (RIBEIRO et al., 2016; SÃO PAULO, 2009)

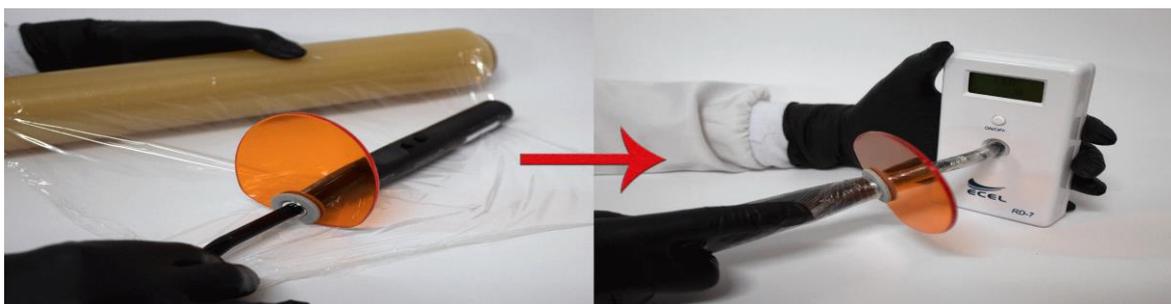
**Figura 3 – Aferição da potência do fotopolimerizador envolvido com PVC**

Após a avaliação, aparelhos que estavam em níveis ideais de potência, seguiu para outra análise utilizando PVC com uma camada, duas camadas e três camadas (Figura 3), para verificação da possível perda de potência. Para tabulação foi utilizado um questionário (Questionário 2 em apêndice).

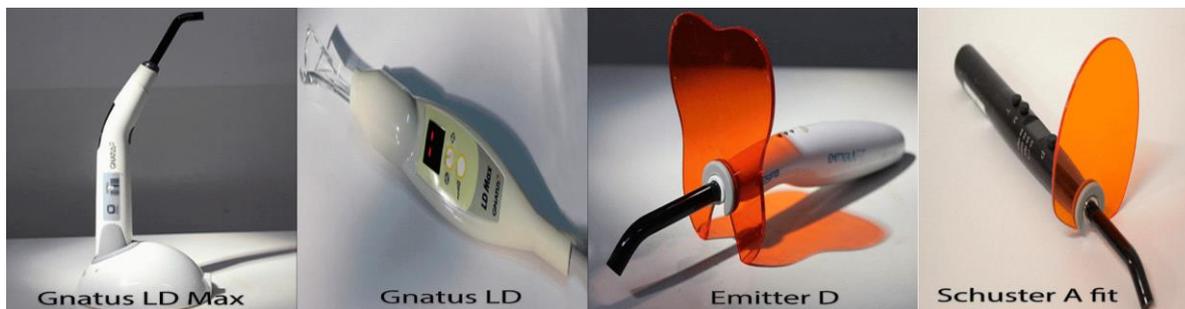
**Figura 4 – Modelos de fotopolimerizadores**

Quanto a marca, 12 Schuster sendo, 7 do modelo EMITTER.D, e 5 modelo EMITTER A FIT. 5 da marca GNATUS, 4 do modelo OPTILIGHT MAX, e 1 modelo LD MAX, totalizando 17 fotopolimerizadores (Figura 4).

Nesse estudo foram avaliados os aparelhos utilizados na clínica odontológica, sendo eles de duas marcas possuindo dois modelos cada. 12 (70,6%) dos fotopolimerizadores são da marca Schuster, sendo 7 do modelo EMITTER.D; potência de acordo com fabricante: 1250 a 2200 mW/cm<sup>2</sup>, os valores obtidos com a avaliação foram de 1351 a 1438 mW/cm<sup>2</sup>. 5 são do modelo EMITTER.A FIT; potência de luz de acordo com fabricante: 1250 mW/cm<sup>2</sup>. valores obtidos foram de 558 a 1161 mW/cm<sup>2</sup>. 5 (29,4%) dos fotopolimerizadores são da marca Gnatus, sendo 4 do modelo OPTILIGHT MAX; potência da Luz de acordo com fabricante: 1200 mW/cm<sup>2</sup> valores obtidos foram 255 a 753 mW/cm<sup>2</sup>. e 1 modelo LD MAX; potência da luz de acordo com fabricante: 600 mW/cm<sup>2</sup>. 2 aparelhos não foram avaliados pois se enquadraram no critério de exclusão 1 LD MAX e 1 OPTILIGHT MAX. Acredita-se que os aparelhos que apresentaram fratura ou ausência de ponteira resultaram em perda de potência. (RIO GRANDE DO SUL, 2019; RIO GRANDE DO SUL, 2019; SÃO PAULO, S/D; SÃO PAULO, S/D;).

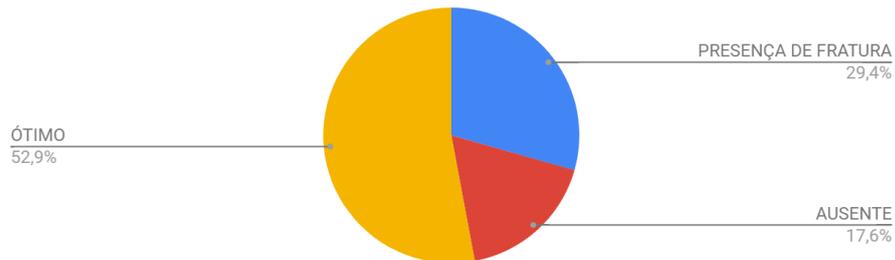
Gráfico 1 – Estado de conservação das ponteiras

Após a avaliação das ponteiras (Gráfico 1), 9 (52,9%) apresentavam ótimo estado, 5 (29,4%) possuíam alguma presença de fatura, 3 (17,6%) não possuíam ponteira (Figura 5). Notou também dois modelos de ponteiras, em acrílico e fibra óptica (Figura 6).

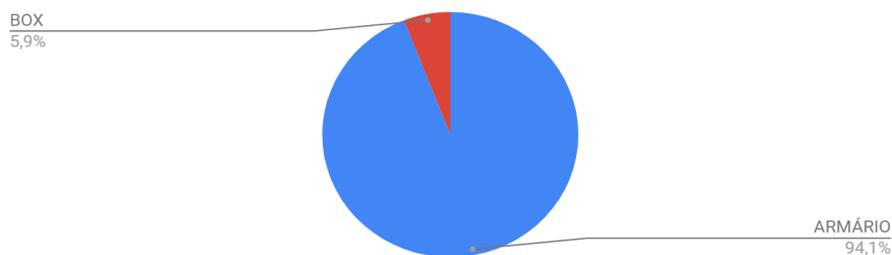
Gráfico 2 – Local de armazenamento

Em relação ao local de armazenamento, 16 (94,1%) são armazenados em armários, e 1 (5,9%) é acoplado ao equipamento da cadeira odontológica (Gráfico 2).

No que se refere ao armazenamento dos fotopolimerizadores, 16 aparelhos (94,1%) são armazenados nos armários, e 1 aparelho (5,9%) acoplado ao equipo da cadeira odontológica. Com relação ao funcionamento apenas 2 aparelhos (11,8%) não funcionam, 1 aparelho Gnatus, OPTILIGHT MAX e 1 Gnatus LD MAX, sendo este último o único aparelho armazenado no Box, 15 (88,2%) estão emitindo luz e em funcionamento.

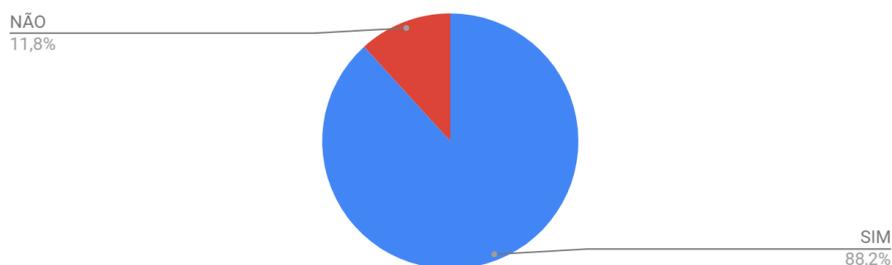
Gráfico 3 – Estado de funcionamento

Apenas 2 (11,8%) não funcionam e 15 (88,2%) estão emitindo luz (Gráfico 3), a manutenção é realizada quando necessário.

A manutenção dos aparelhos só se dá quando necessário isto significa, quando alguma peça se quebra, ou houve algo que impossibilita o uso, mas é necessário que se crie um cronograma de manutenção para que haja prevenção e evitar mais danos aos aparelhos. A manutenção regular do aparelho fotopolimerizador é de suma importância, considerando que sua degradação poderá ocasionar a redução no rendimento do aparelho, tendo em vista que, há uma importante relação entre intensidade de luz, frequência e tempo de uso de tais aparelhos. A mensuração da intensidade de luz deve ser realizada a cada seis meses. Como a diminuição de intensidade de luz não pode ser perceptível a olho nu, torna-se essencial a manutenção periódica, pois isso gera perda de qualidade do aparelho (BRUZINGA et al., 2014; GONÇALVES; DOMINGUES, 2015).

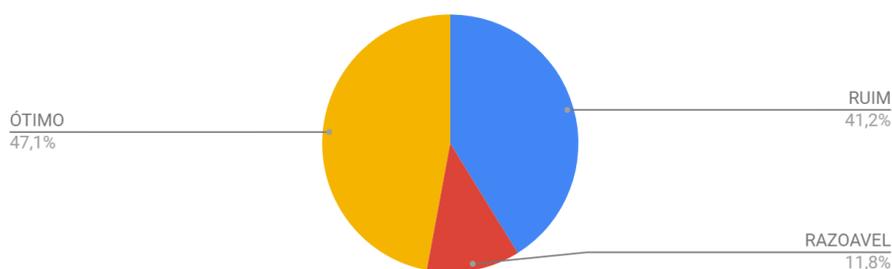
Gráfico 4 – Estado de geral dos fotopolimerizadores

Acerca do estado geral dos aparelhos, 8 (47,1%) estão em ótimo estado de conservação, 2 (11,8%) razoável. 7 (41,2%) indicam um estado de conservação ruim (Gráfico 4).

Acerca do estado geral dos aparelhos concluiu-se que 8 (47,1%) mostram estar em um ótimo estado de conservação e 2 (11,8%) estarem razoáveis, e 7 (41,2%) indicam um estado de conservação ruim. Os resultados encontrados neste trabalho se assemelham a maioria dos estudos, reforçando a importância do conhecimento a respeito das formas de uso e manutenção dos aparelhos fotopolimerizadores, pois fazem parte do cotidiano do cirurgião-dentista. A falta de manutenção periódica acaba diminuindo a qualidade do estado de conservação dos aparelhos, ao analisarmos cada um dos equipamentos, é notório a falta de cuidados dos acadêmicos, pois grande parte apresentava em suas ponteiros, pequenos incrementos de resina. Sem a manutenção devida e qualidade no estado de conservação a potência emitida é proporcionalmente diminuída.

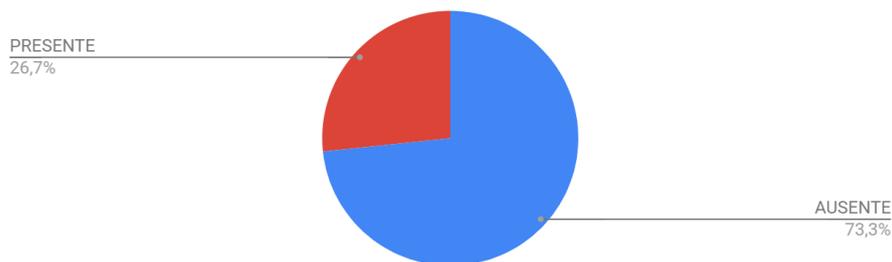
Gráfico 5 – Presença do filtro de luz dos fotopolimerizadores

Quanto à existência dos filtros de luz, responsável pela proteção ocular do operador e auxiliar, apenas 4 (26,7%) está presente, resultando em 13 (73,3%) ausente (Gráfico 5).

Quanto à presença de filtro, apenas 4 (26,7%) está presente, resultando em 13 (73,3%) ausente no restante dos fotopolimerizadores. O ideal é que todos os aparelhos se encontrem com presença de filtro ou que seja disponibilizado óculos de proteção próprio para fotopolimerização aos alunos das clínicas integradas no momento da utilização do fotopolimerizador. O uso sem proteção é associado a riscos à saúde como a fotorretinite que podem levar ao fim a carreira odontológica do profissional. A lesão ocular se deve a vários fatores, como intensidade, duração, intervalo da exposição à luz e ao espectro de emissão (RIBEIRO et al., 2016; SOARES et al., 2017).

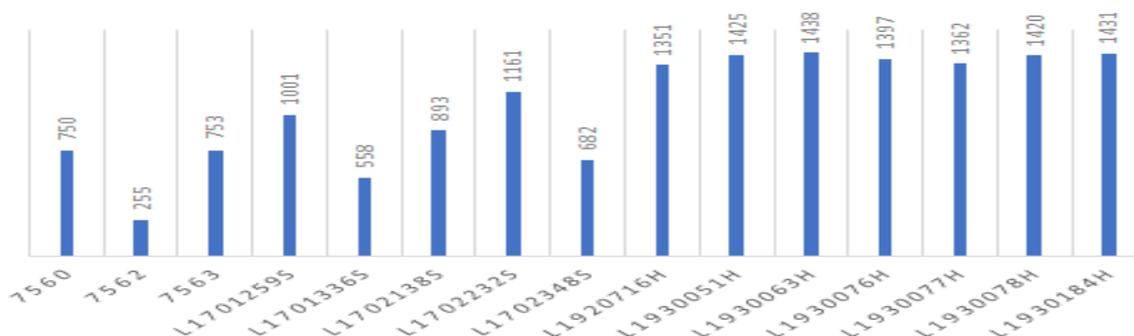
Gráfico 6 – Média da potência emitida de todos os fotopolimerizadores

Os aparelhos emissores de luz separados pelo número de série e a potência emitida por cada um em  $\text{mW}/\text{cm}^2$ , obtive-se os seguintes resultados (Gráfico 6).

Apenas 1 fotopolimerizador apresentou sua potência abaixo do esperado, menor que  $400 \text{ mW}/\text{cm}^2$ , ocasionado pela ausência da ponteira. Os demais fotopolimerizadores apresentaram valores adequados para uma ideal fotopolimerização, emitindo sua luz acima da potência de  $400 \text{ mW}/\text{cm}^2$ .

Conforme a análise dos resultados apresentados foi possível concluir que todos os aparelhos utilizados na clínica odontológica ITPAC/PORTO são do tipo LED obtendo-se um total 17 aparelhos, mas 2 não funcionam, e 1 aparelho se encontra em potência abaixo do ideal, restando apenas 14 aparelhos com boa utilização para todos os alunos das clínicas integradas do curso de odontologia realizarem seus procedimentos pertinentes aos tratamentos em clínica. Além da potência adequada é necessário considerar que se deve utilizar PVC, e que haverá uma perda do valor total de potência de luz, neste trabalho foi de até 3%.

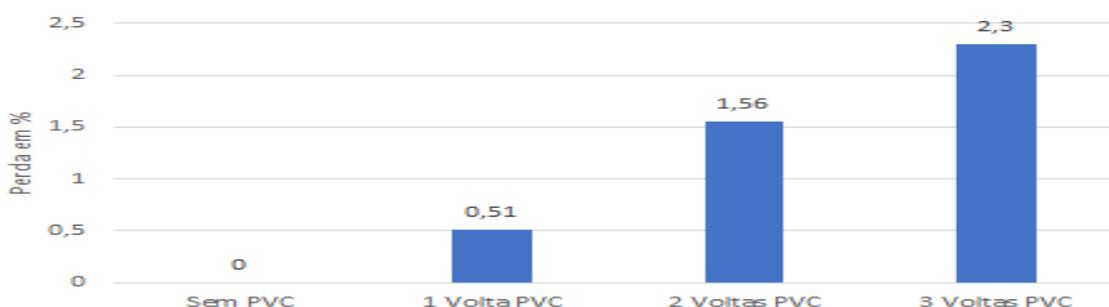
Gráfico 7 – Média geral de perda da potência emitida utilizando PVC

Ao analisarmos os dados obtidos com o invólucro de PVC na ponteira do fotopolimerizador constatamos uma significativa perda de 0,51% da potência emitida pelo aparelho. Com 2 camadas obtivemos uma perda em 1,56%, com 3 camadas constatou-se uma perda maior chegando a 2,30% (Gráfico 7).

Recomenda-se o uso de proteção plástica para proteção com microfilme de PVC. Mesmo que recomendado o uso do PVC era esperado que houvesse perda da potência a cada camada adicionada, o que foi constatado após a avaliação da potência total. Ao se adicionar o PVC perdeu-se cerca de 0,51, 1,56, 2,30% com a utilização de 1, 2 e 3 camadas finas respectivamente de PVC, sendo menor que o constatado por Bruzinga et al, 2014. Caso sejam adicionadas camadas grossas de PVC sobre a extremidade da ponteira, o fluxo da luz pode ser reduzido em até 10%, portanto, é necessário que haja cuidado na utilização de PVC (BRUZINGA et al., 2014).
